Diseño de infraestructura vial para la accesibilidad del Centro Poblado
el Tambo y Comunidad Coñorconga, Distrito de Bambamarca,
Cajamarca - 2020

TESIS PARA OBTENER EL TÍTULO PROFESIONAL DE:

Ingeniero Civil

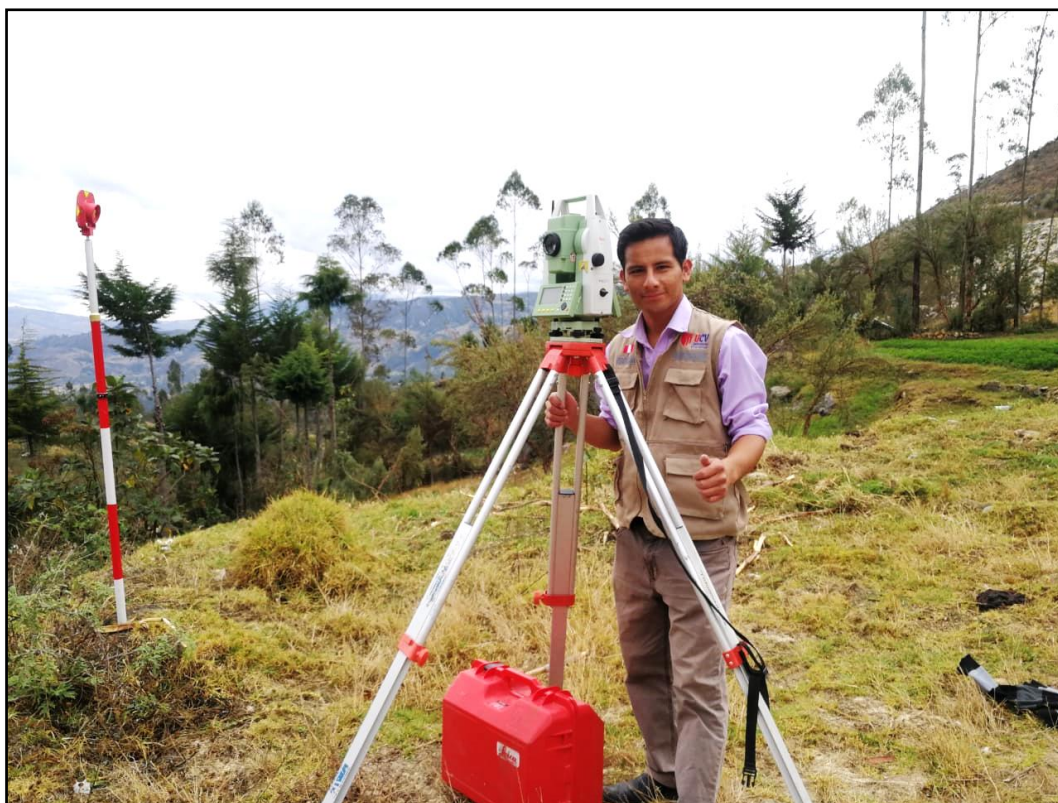
Foto N.º 1: Realización del Levantamiento Topográfico utilizando Estación Total Leica TS 06

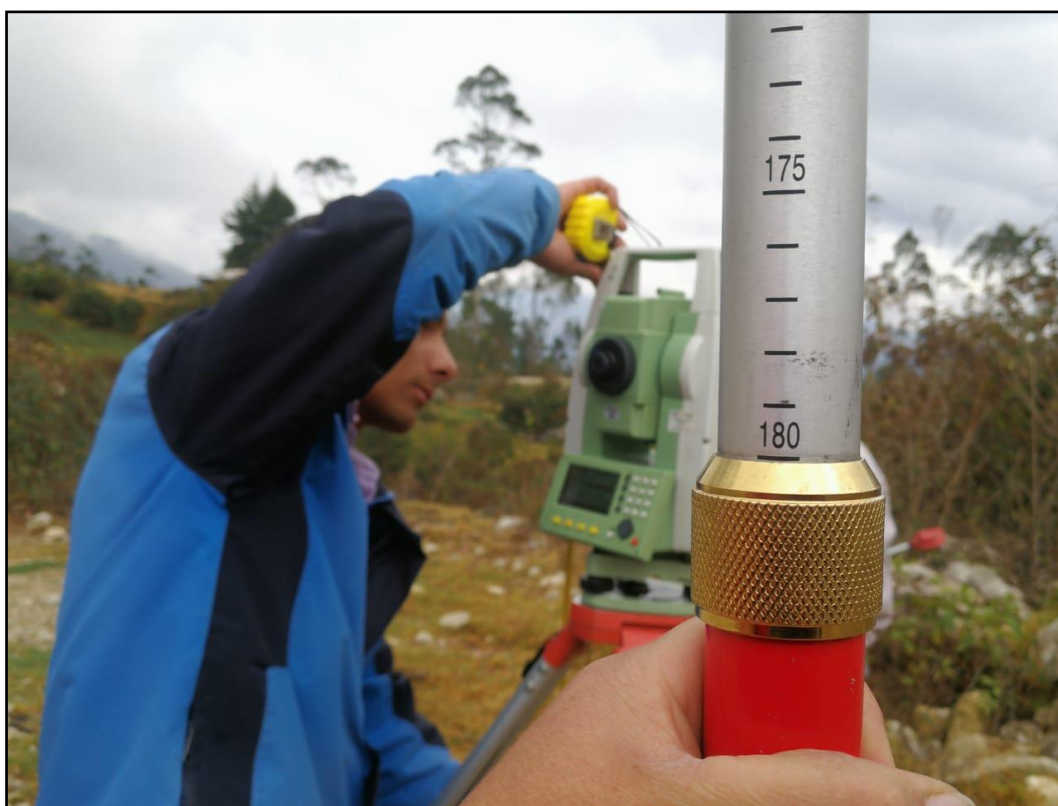
Foto N.º 2: Realizando la nivelación y orientación del equipo topográfico para proceder a trabajos posteriores.

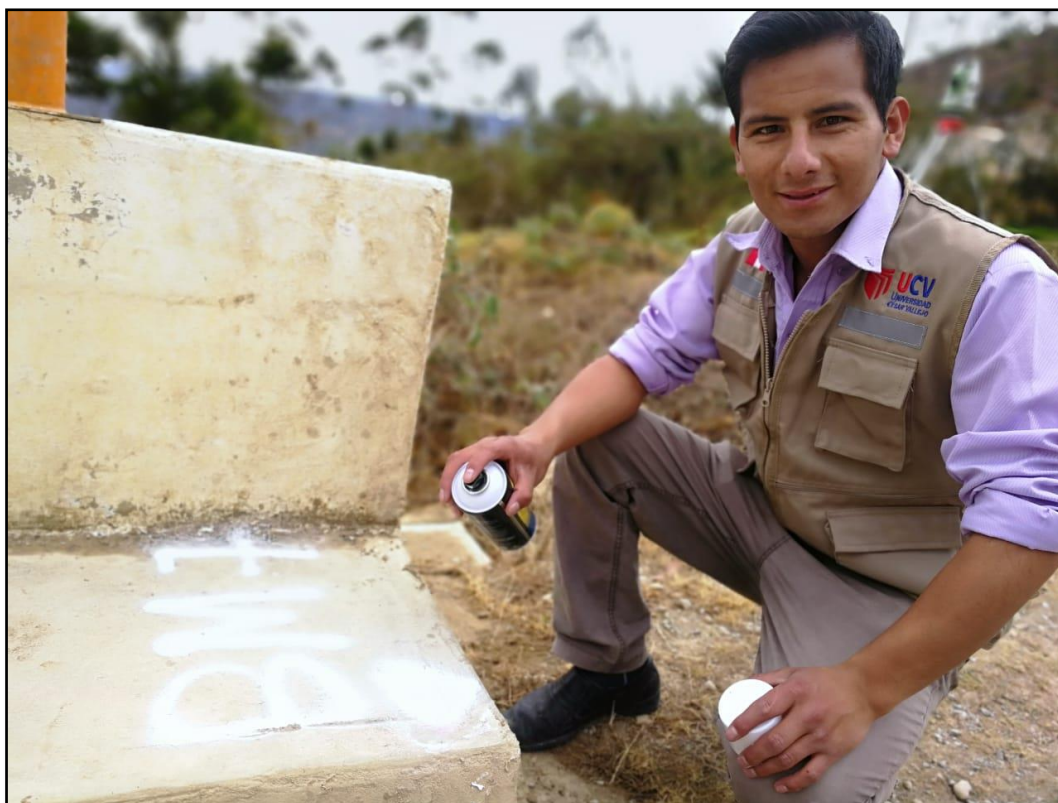
Foto N.º 3: Monumentando los BM (Bench Mark) para los trabajos posteriores, como replanteo entre otros.

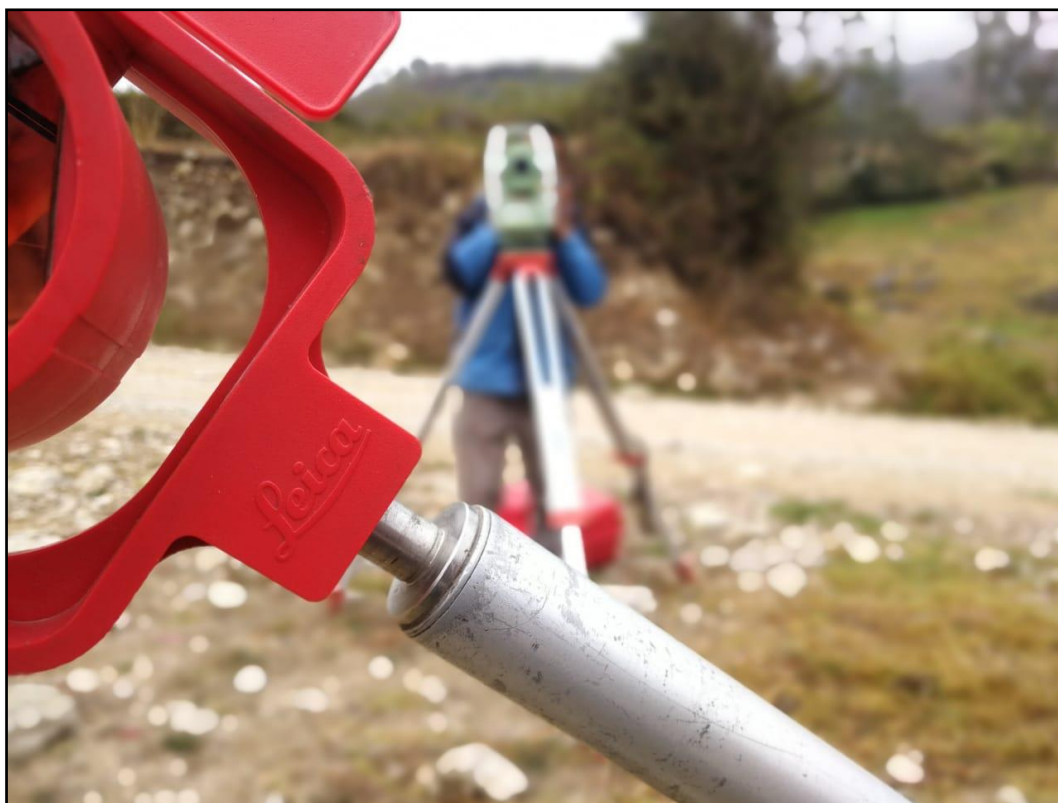
Foto N.º 5: Realización del Levantamiento Topográfico utilizando Estación Total Leica TS 06

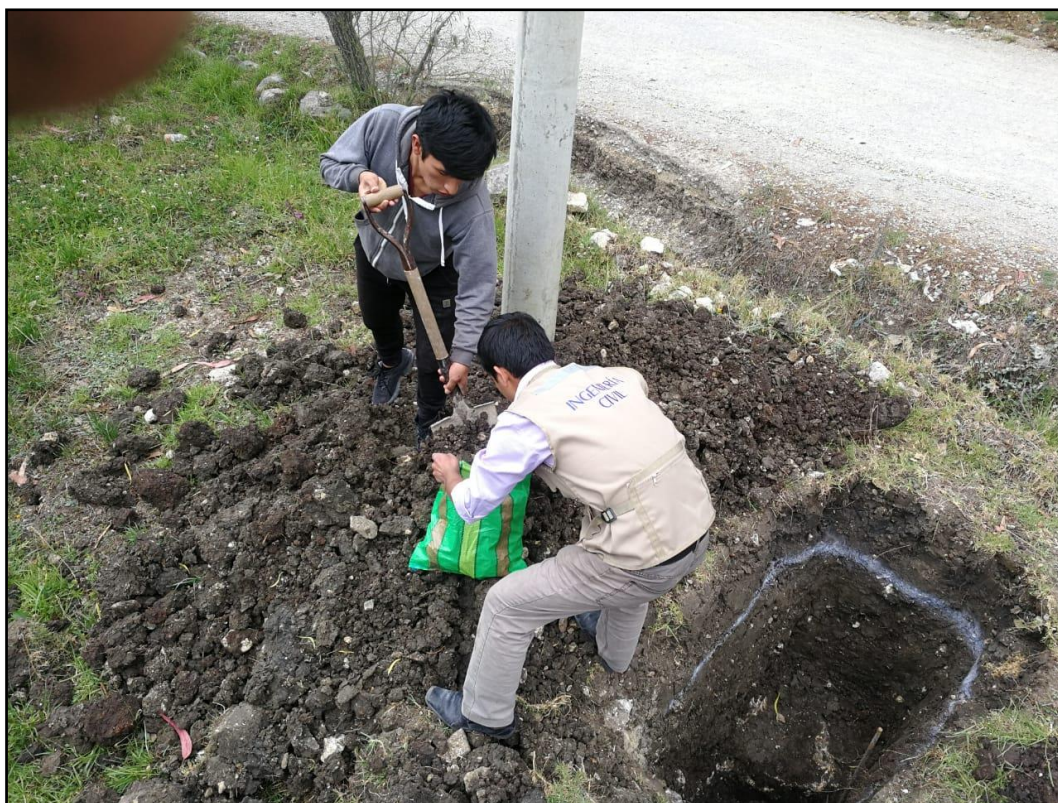
Foto N.º 7: Vista fotográfica, donde se muestra la excavación para la calicata C-1, ubicado en la progresiva 0+677.47

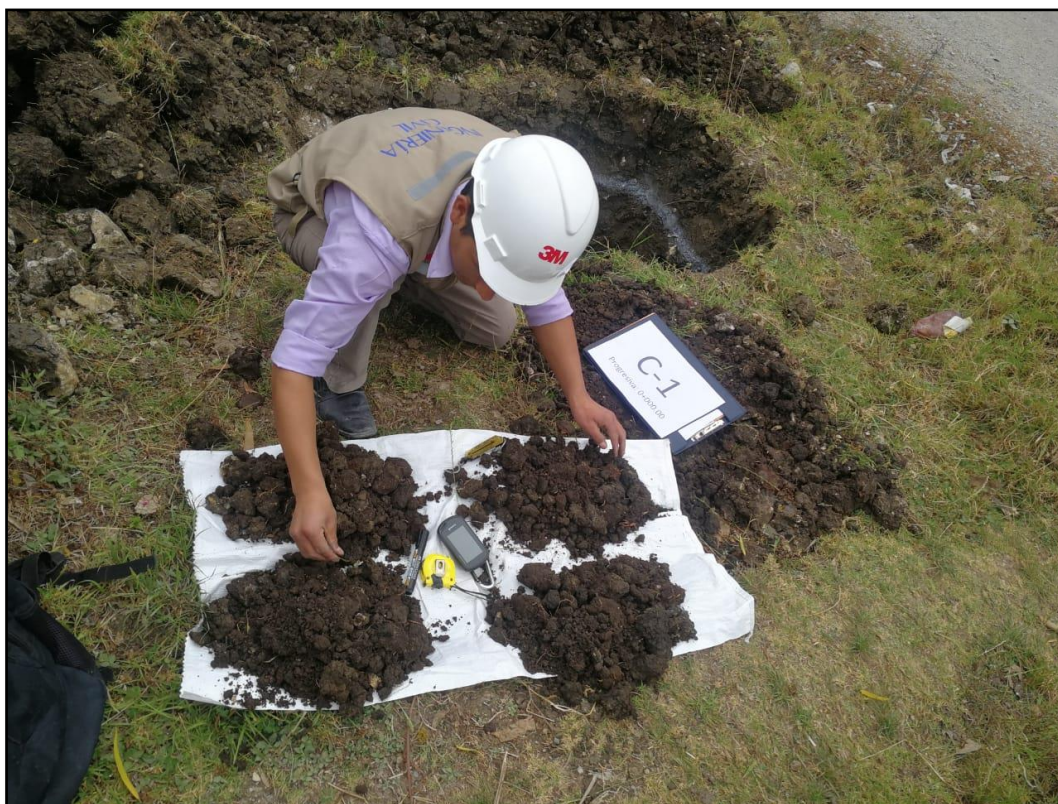
Foto N.º 8: Vista fotográfica, donde se cuartea el material excavado de la calicata C-1, ubicado en la progresiva 0+677.47.

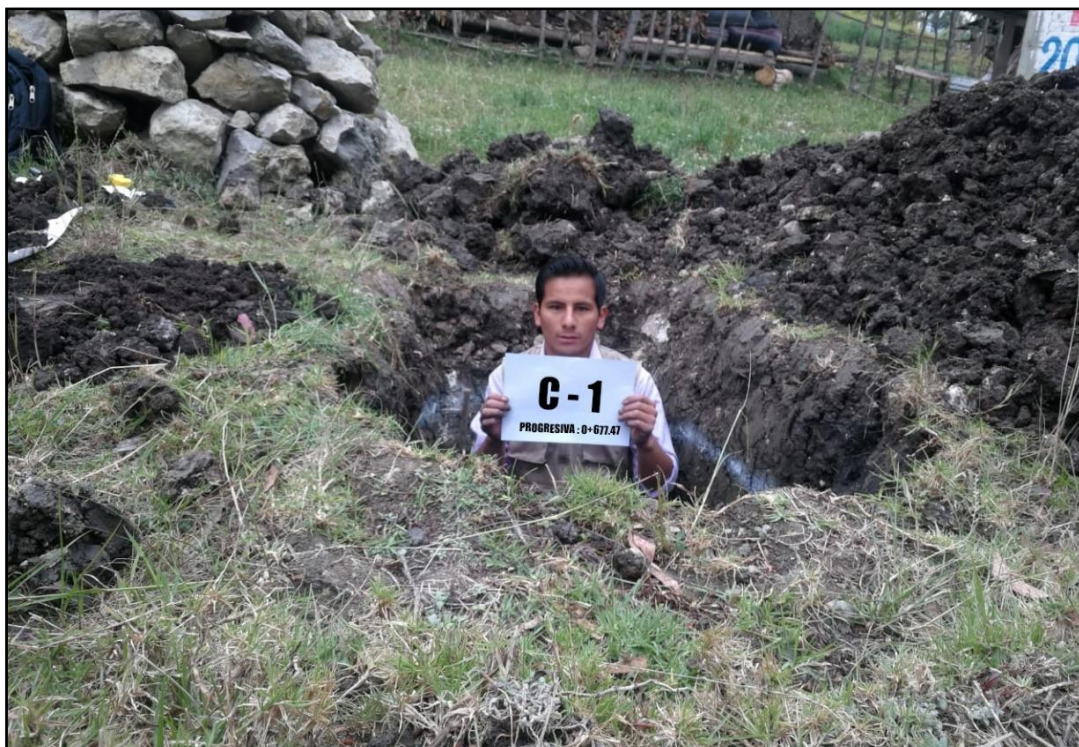
Foto N.º 10: Vista fotográfica, donde se muestra la profundidad de excavación de la calicata C-1, ubicado en la progresiva 0+677.47

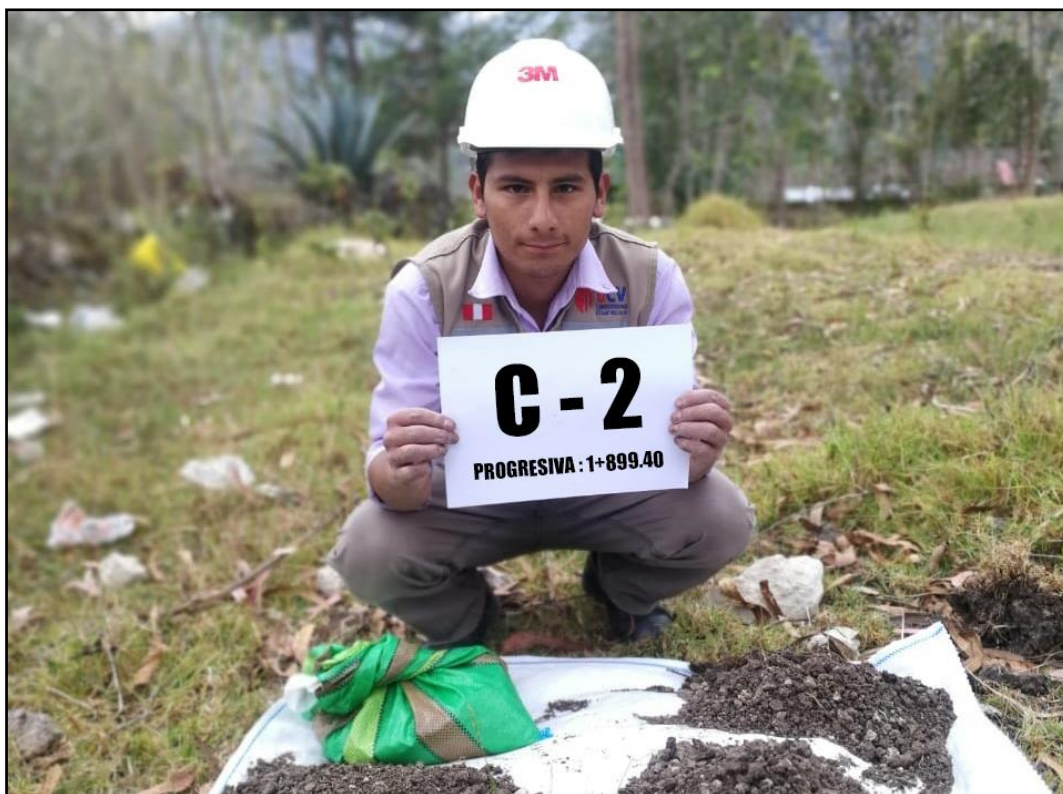
Foto N.º 11: Vista fotográfica, donde se muestra la calicata C-2, ubicado en la progresiva 1+899.40

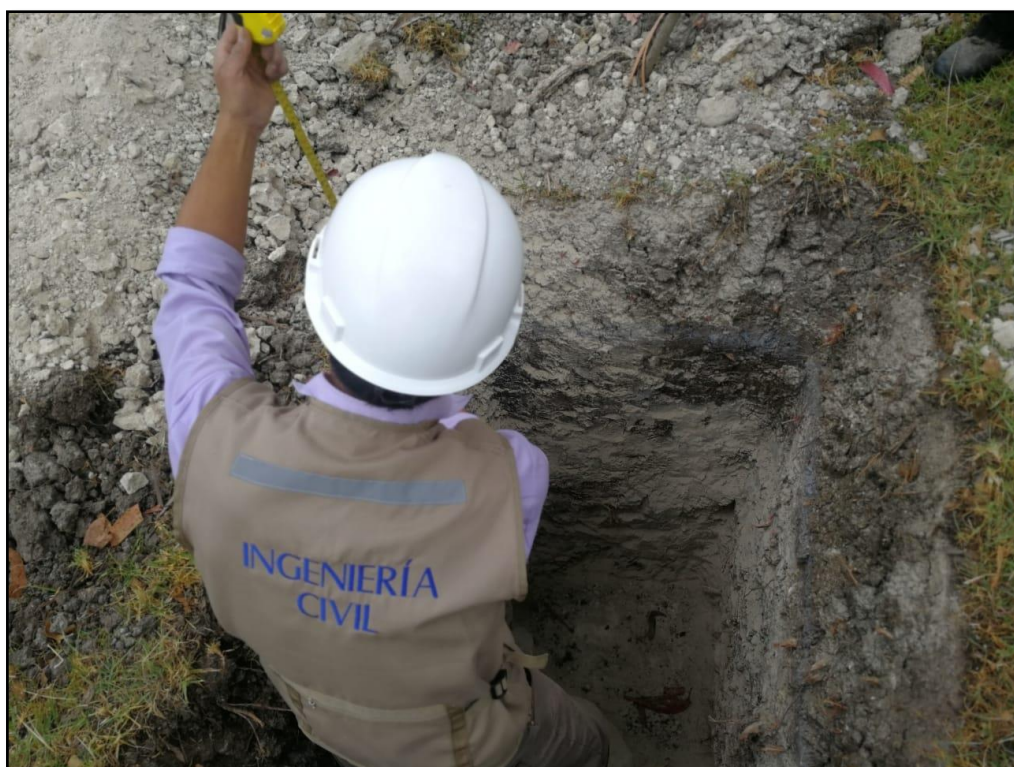
Foto N.º 14: Vista fotográfica, donde se muestra la profundidad de excavación de la calicata C-2, ubicado en la progresiva 1+899.40.

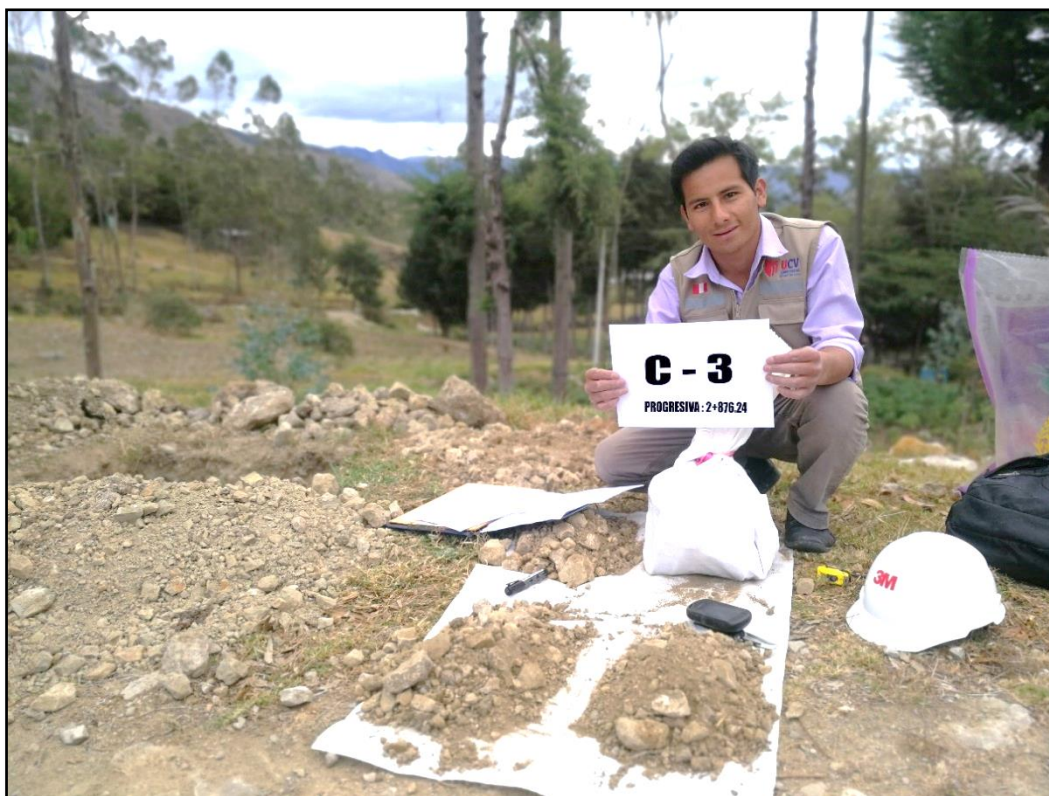
Foto N.º 15: Vista fotográfica, donde se muestra la excavación de la calicata C-3, ubicado en la progresiva 02+876.24.

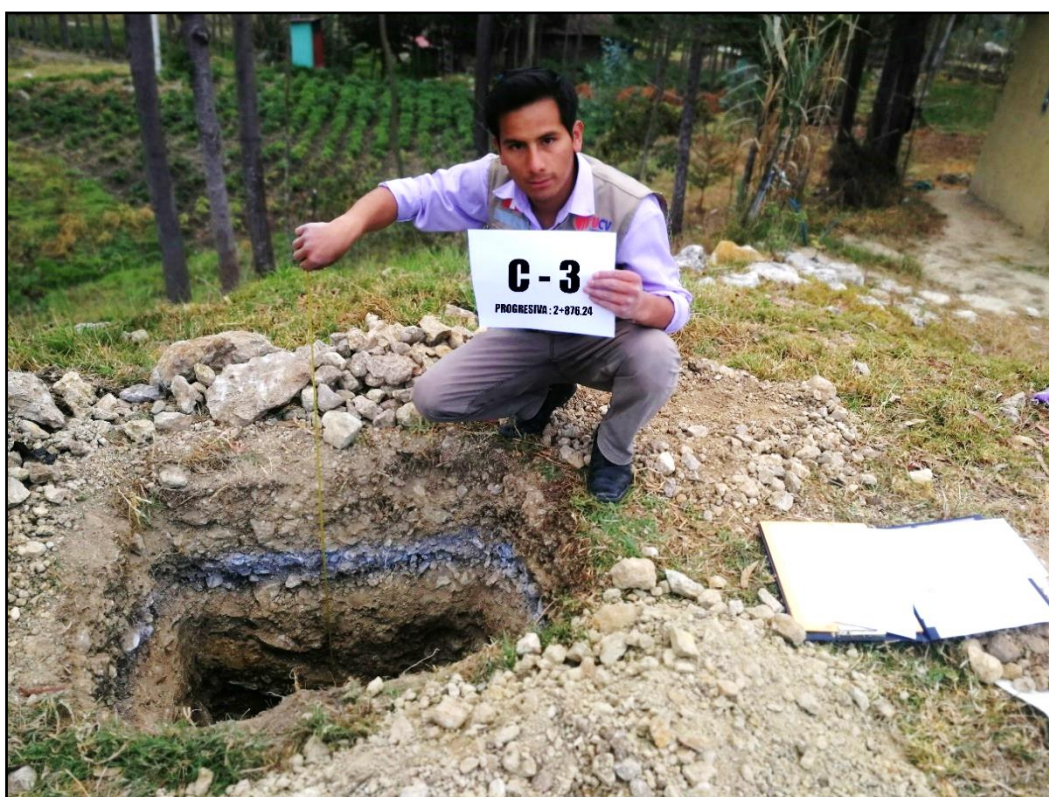
Foto N.º 18: Vista fotográfica, donde se muestra la profundidad de excavación de la calicata C-3, ubicado en la progresiva 02+876.24.

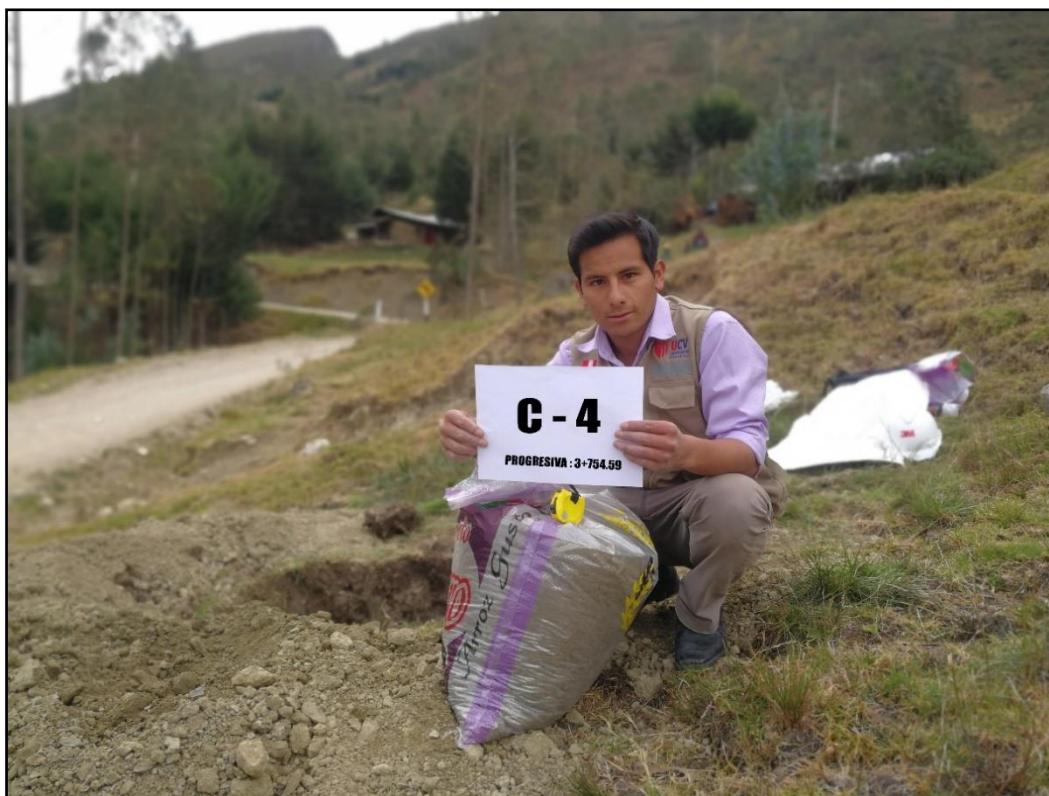
Foto N.º 19: Vista fotográfica, donde se muestra la excavación de la calicata C-4, ubicado en la progresiva 3+754.59.

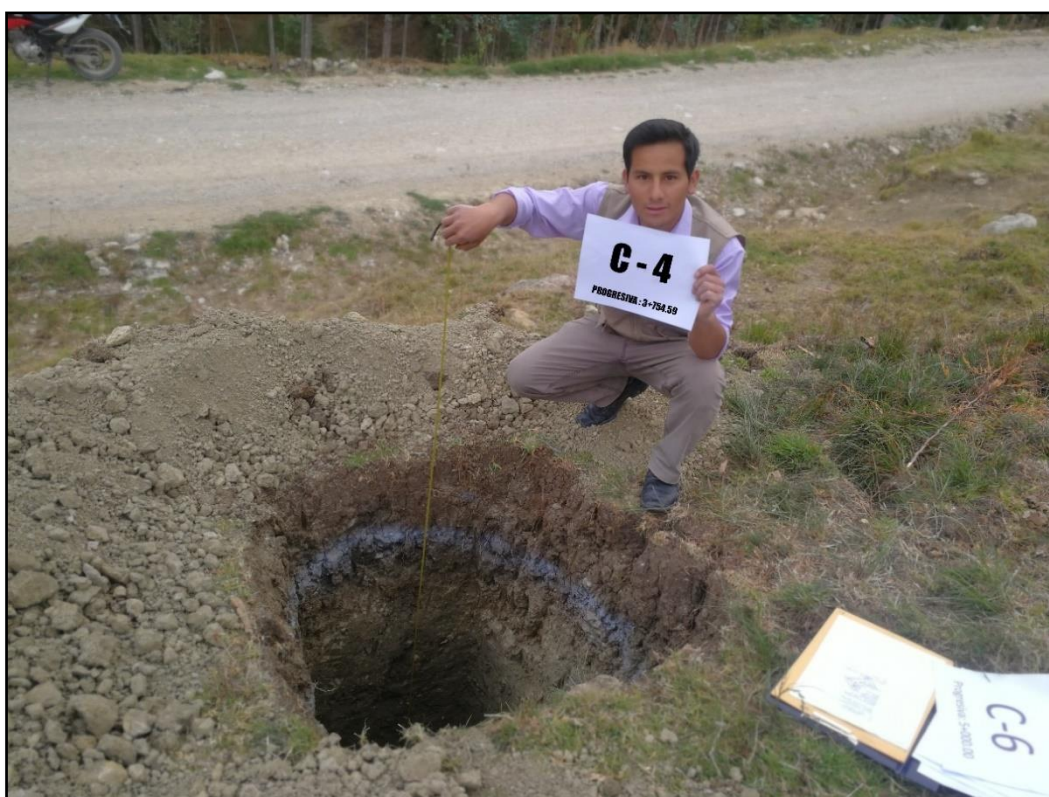
Foto N.º 22: Vista fotográfica, donde se muestra la profundidad de excavación de la calicata C-4, ubicado en la progresiva 3+754.59.

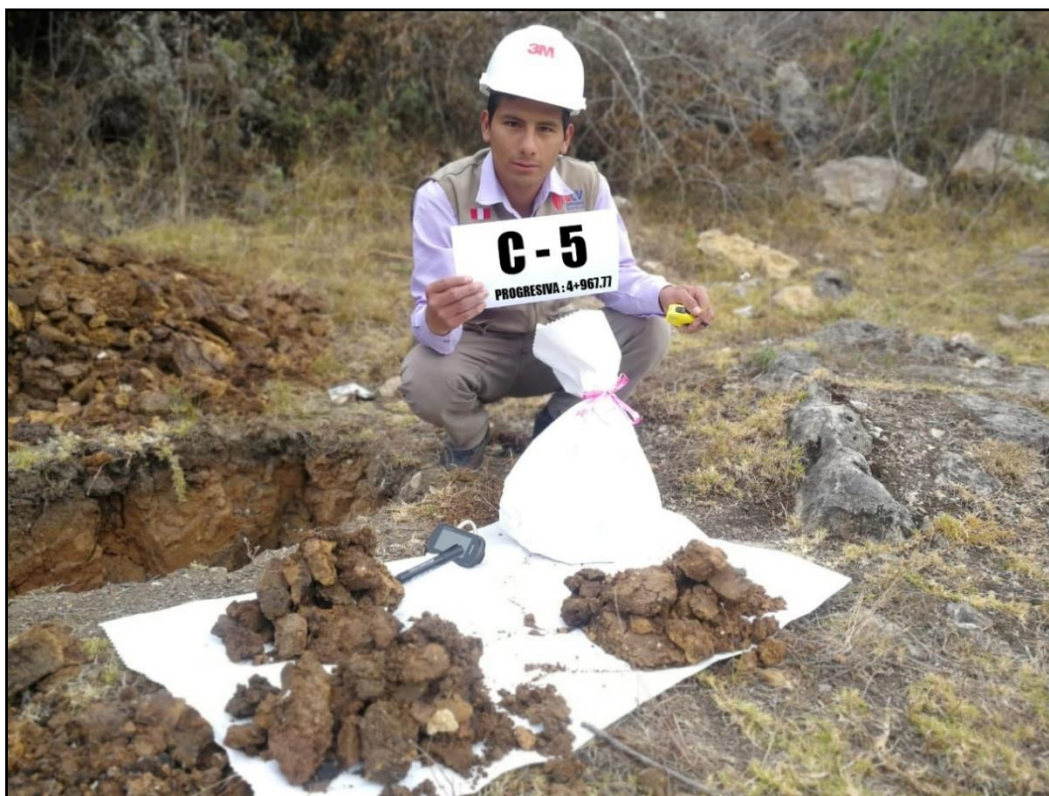
Foto N.º 23: Vista fotográfica, donde se muestra la excavación de la calicata C-5, ubicado en la progresiva 4+967.77.

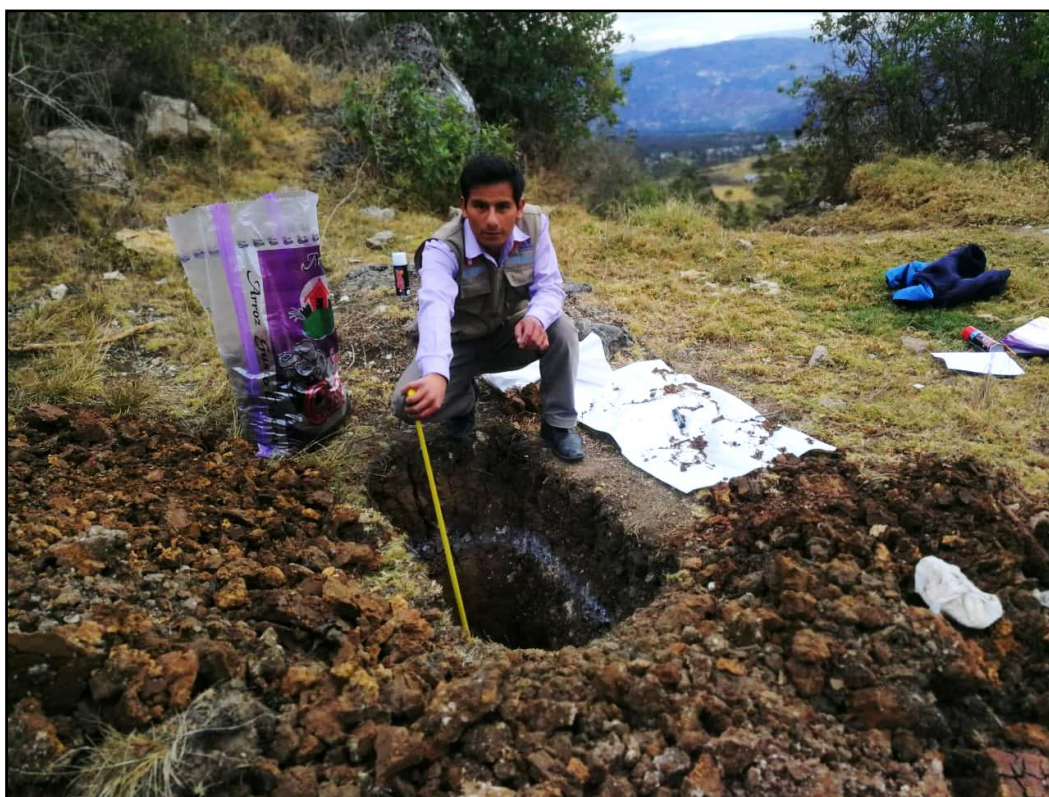
Foto N.º 26: Vista fotográfica, donde se muestra la profundidad de excavación de la calicata C-5, ubicado en la progresiva 4+967.77.
